Il 28-29 Settembre 1989 ci è stato richiesto un intervento di controllo endoscopico con videocamera per accertare la presenza di un affresco situato dietro l'abside della Chiesetta del Pilastrello di Paderno Dugnano (MI).

**CHIESETTA DEL PILASTRELLO DI PADERNO DUGNANO.  
RELAZIONE DELL'ENDOSCOPIA CON VIDEOCAMERA, 1989**

TIPO DOCUMENTO Relazione su esperienze significative		CODICE DI IDENTIFICAZ. QAM/INQC/E004		
TITOLO Endoscopia con videocamera nella Chiesetta del Pilastrello di Paderno Dugnano				
COMMESSA PL 0122		ARGOMENTO Esame endoscopico		
PREPARATO DA: Azzi		APPROVATO DA: Maccallini	EMESSO DA: <i>Azzi</i>	
DATA 18.10.89		DATA 18.10.89	DATA 18.10.89	
RIASSUNTO  L'intervento ha potuto accertare e documentare la presenza di un affresco nascosto da una parete nell'abside dell'altare, riportante un dipinto di epoca successiva.				
DISTRIBUZIONE				
REV.	DATA	ENTE EMITTENTE	CLASSE RISERVATEZ.	PAGINA
0	18.10.89	INQC	3	1 DI 12

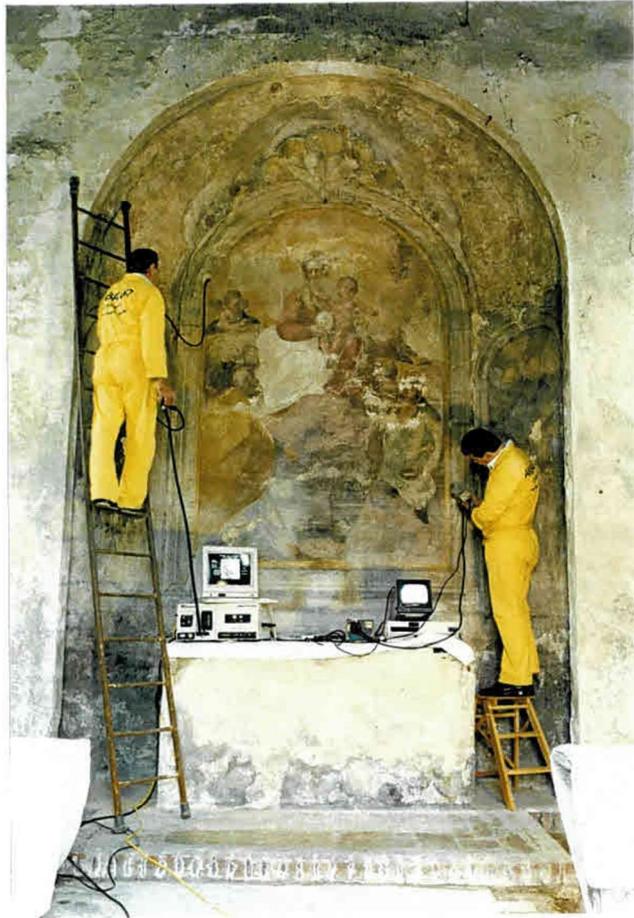
FIG.1 - Inserimento nel foro praticato nell'abside

L'accessibilità al dipinto è stata resa possibile introducendo la sonda in un foro praticato nella parte inferiore destra dell'abside (vedere Figura 1).

In tal modo si è potuto esaminare la parte bassa del dipinto nascosto.

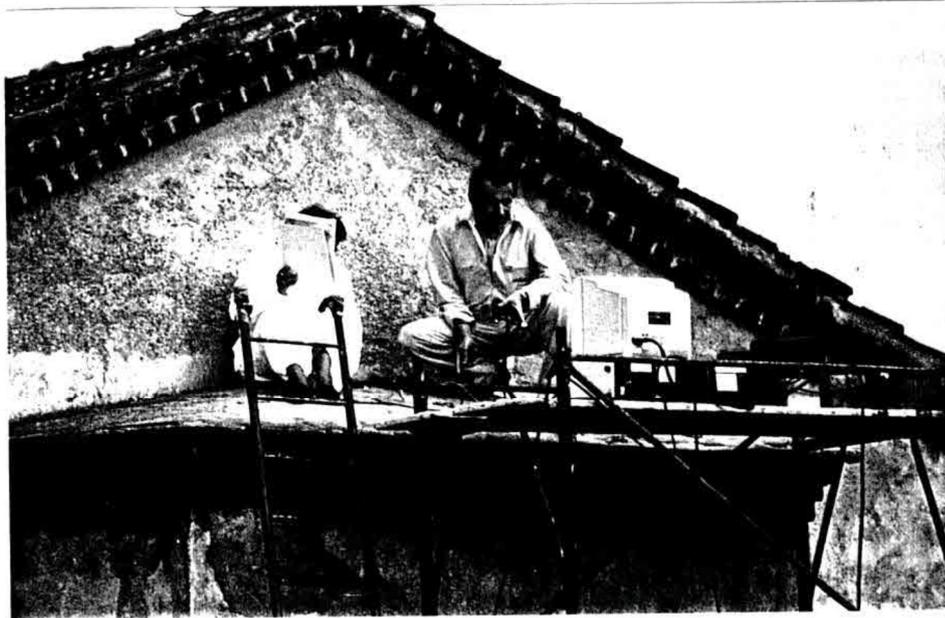
FIG.2 - Introduzione sonda nella intercapedine fra i due affreschi attraverso i fori praticati sul tetto dell'abside

Al fine di avere una visione la più completa possibile, sono stati praticati ulteriori tre fori dal tetto dell'abside per poter introdurre la sonda dall'alto ed avere una visione più estesa (vedere Figura 2).

Nonostante le notevoli difficoltà operative dovute all'esiguità dell'intercapedine, si sono potute visionare e videoregistrare immagini significative dell'affresco nascosto.

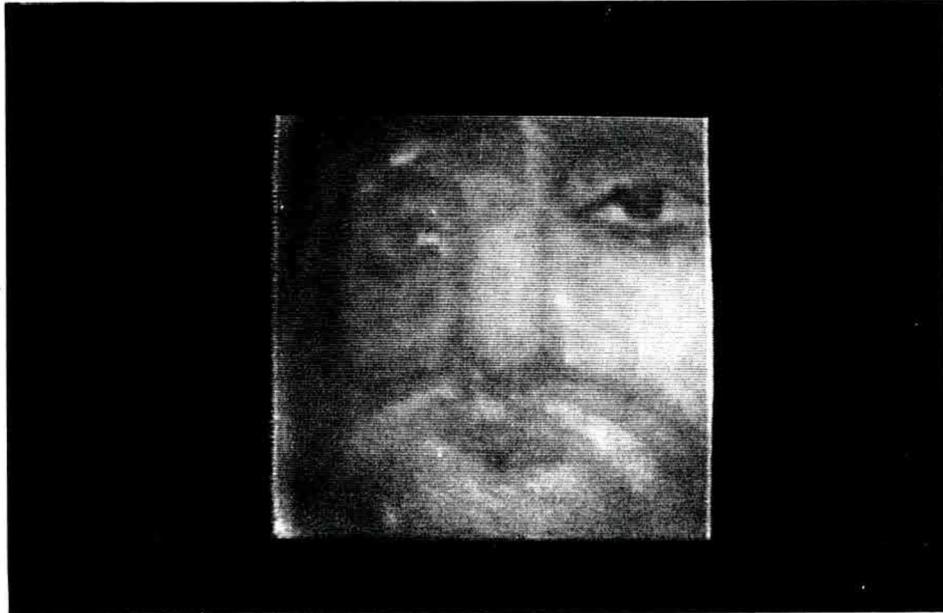
Viso di figura maschile situata nella parte alta, lato sinistro
